საქართველოს ეკონომიკისა და მდგრადი განვითარების
სამინისტროს
სამოქალაქო ავიაციისა და საზღვაო ტრანსპორტის სფეროებში
მომხდარი სატრანსპორტო შემთხვევებისა და ინციდენტების
მოკვლევის ბიურო

01.02.2014 წელს ავიაკომპანია "Pegasus Airlines"-ს მიერ
ექსპლუატირებულ საჰაერო ხომალდით Boeing-737-82R
სარეგისტრაციო ნიშანი TC-AAZ, რეისის PGT-463 თბილისი-
სტამბული შესრულებისას, თბილისის საერთაშორისო
აეროპორტის ასაფრენ დასაფრენი ზოლი 31L (მარცხენა)-დან
აფრენისას მომხდარი სერიოზული ინციდენტის მოკვლევის
ანგარიში

საჰაერო ხომალდის ტიპი	Boeing -737-82R
საჰაერო ხომალდის სერიული ნომერი	40875
ნაციონალური სარეგისტრაციო ნიშანი	TC-AAZ
მესაკუთრე	„Poseidon Leasing LLC”
ექსპლუატანტი	"Pegasus Airlines"
ინციდენტის დრო და თარიღი	02 სთ.46 წთ. (UTC) 01.02.2014 წ
ინციდენტის ადგილი	ქ.თბილისის საერთაშორისო აეროპორტი (ადზ 31L (მარცხენა) 413929.54 N 0445753.59 E

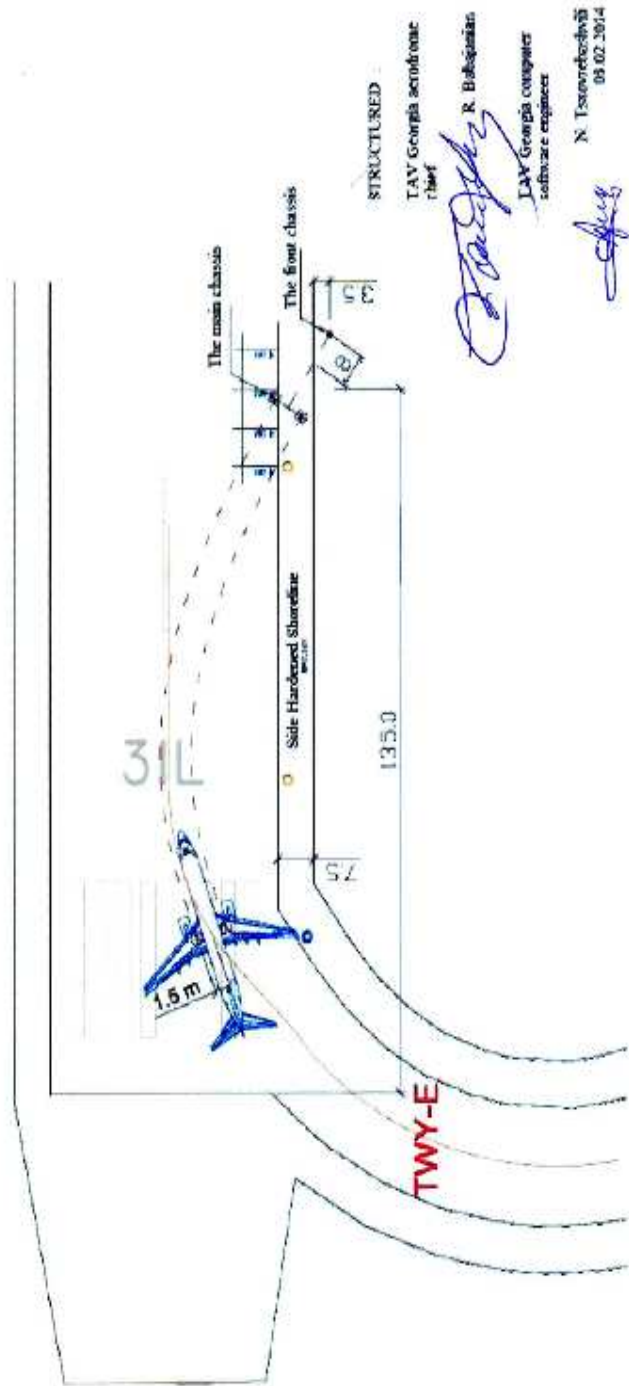
AERODROME DIAGRAM 01 FEBRUARY 2014 YEAR
Pegasus; B737-800; TC-AAZ; 02:46 UTC

საჰაერო ხომალდი ასაფრენ-დასაფრენი ზოლის დასაწყისიდან 135 მეტრში, გადავიდა ადზ-ს ფარგლებთან მარჯვენა მხარეზე გამაგრებულ გვერდით ზოლზე შასის მთავარი ბორბლებით, ხოლო წინა ბორბლებით მიწის გრუნტზე 3.5 მეტრი და გაჩერდა.
