საქართველოს ეკონომიკისა და მდგრადი განვითარების
სამინისტროს
სამოქალაქო ავიაციისა და საზღვაო ტრანსპორტის სფეროებში
მომხდარი სატრანსპორტო შემთხვევებისა და ინციდენტების
მოკვლევის ბიურო

01.01.2017 წელს თბილისის საერთაშორისო აეროპორტის # 103 სადგომზე მომხდარი ინციდენტის (ავიაკომპანია "ჰეგასუსი"-ს მიერ ექსპლუატირებულ საჰაერო ხომალდის საწვავით გამართვის დროს, შპს „ტავ ურბან საქართველოს“ ბარგის ტრანსპორტიორის შეჯახება შპს კომპანია „ვისოლ პეტროლიუმ ჯორჯია“-ს საწვავგასამართი ჰიდრანტის სარქველზე და საწვავგამმართველი დისპენსერის რეზინის მილის ზედა ნაწილზე) მოკვლევის ანგარიში.

ინციდენტის დრო და თარიღი - 03სთ. 45წთ. (ადგ.დრო) 01.01.2017წ.

ინციდენტის ადგილი - თბილისის საერთაშორისო აეროპორტის # 103
სადგომი.

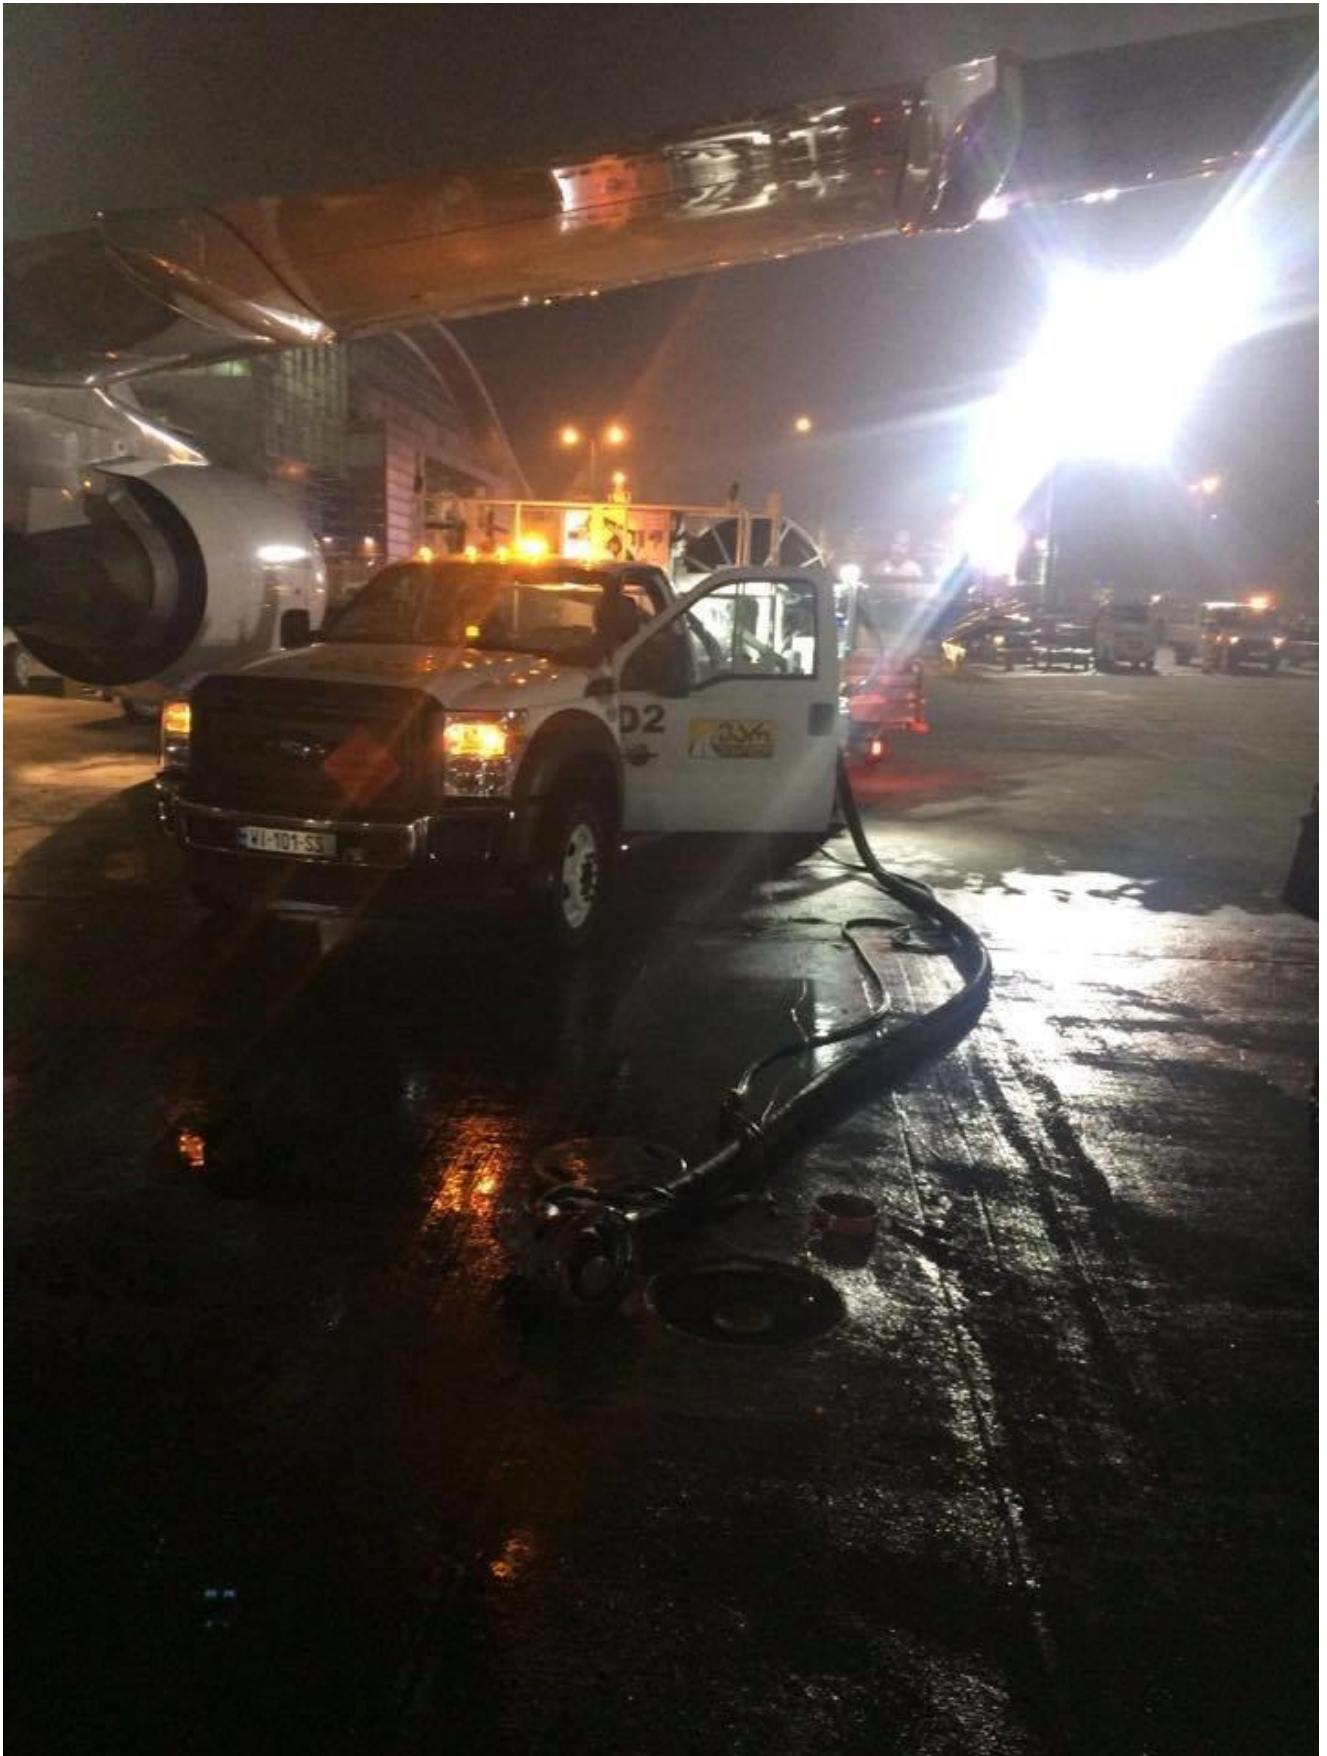
ინციდენტის დროს დაზიანდა შპს კომპანია „ვისოლ პეტროლიუმ ჯორჯია“-ს საწვავგამმართველი ჰიდრანტული დისპენსერის რეზინის მილის თავის შიგთავსი და ჰიდრანტის ზედა ნაწილი.

ციტატა - „რისკების შემცირების მიზნით სპეცტრანსპორტის საჰაერო ხომალდთან მისვლის ან უკან გამოსვლის დროს განხორციელდეს მძღოლისთვის გზის ჩვენება - Marshaling.“ - არასათანადოდ შესრულდა

ციტატა - „საჰაერო ხომალდის საწვავით გამართვის პროცესში მანქანის მიწოდების შლანგები ისე უნდა იყოს განლაგებული, რომ გამოირიცხოს მათზე სხვა მანქანების (რომლებიც ემსახურებიან ხომალდს) გადავლის და დაზიანების საშიშროება.“ - არასათანადოდ შესრულდა

ბ) ღამის საათებში, საჰიდრანტე სისტემის/საწვავის გამართვის ჭის სარქველი და გამშვები შლანგი უნდა იქნეს განათებული უსაფრთხოების წითელი ან სტაფილოსფერი ნათურით ან ტრანსპორტზე დამონტაჟებული პროექტორები უნდა იქნეს გამოყენებული აღნიშნული მიზნის მისაღწევად. დამატებითი ზომები უნდა უნდა იქნეს მიღებული საწვავით გამართვის ჭის და გამართვის მოწყობილობის შლანგის ხილვადობისა და დაცულობის დონის გაზრდის უზრუნველსაყოფად. ეს შესაძლოა გულისხმობდეს რისკის შეფასებას. ასეთი დამატებითი მეთოდები ითვალისწინებს მაღალი ხილვადობის გზის კონუსის ფორმის საშუალებების და გამაფრთხილებელი ნიშნების გამოყენებას.“ - არასათანადოდ შესრულდა

აღსანიშნავია, რომ ზემოაღნიშნული შენიშვნა 1; შენიშვნა 2; შენიშვნა 3-ში ასახული მოთხოვნების სათანადოდ შესრულებით მინიმიზირებული იქნებოდა ინციდენტის დადგომის რისკები.

1. აეროპორტებში საჰაერო ხომალდების მომსახურების დროს უსაფრთხოების დონის გაუმჯობესების და შემდგომში მსგავსი ინციდენტების პრევენციის მიზნით, მოცემული ინციდენტის მოკვლევის ანგარიში დაეგზავნოს:
 - ა) სსიპ სამოქალაქო ავიაციის სააგენტოს ხელმძღვანელობას;
 - ბ) შპს კომპანია „ვისოლ პეტროლიუმ ჯორჯია“-ს ხელმძღვანელობას;
 - გ) შპს „ტავ ურბან საქართველო“-ს ხელმძღვანელობას.
2. ზემოაღნიშნული კომპანიების ხელმძღვანელებმა უახლოეს დროში უზრუნველყონ მოცემული საავიაციო ინციდენტის მოკვლევის

ანგარიშის განხილვა შესაბამის სამსახურებში და შესაბამისი დამატებითი თეორიულ - პრაქტიკული მეცადინეობების ჩატარება;
