საქართველოს ეკონომიკისა და მდგრადი განვითარების
სამინისტროს
სამოქალაქო ავიაციისა და საზღვაო ტრანსპორტის სფეროებში
მომხდარი სატრანსპორტო შემთხვევებისა და ინციდენტების
მოკვლევის ბიურო

2017 წლის 3 მარტს ქ. თელავის აეროდრომ „მიმინო“-ზე შპს
ავიაკომპანია ”საქართველოს საავიაციო უნივერსიტეტი“-ს მიერ
ექსპლუატირებულ საჰაერო ხომალდზე C-152, სარეგისტრაციო
№ 4L-DTO, გეგმიური სასწავლო ფრენების შესრულებისას
მომხდარი სერიოზული ინციდენტის მოკვლევის ანგარიში.

| საჰაერო ხომალდის ტიპი | C-152 |
| სახელმწიფო სარეგისტრაციო ნომერი | 4L-DTO |

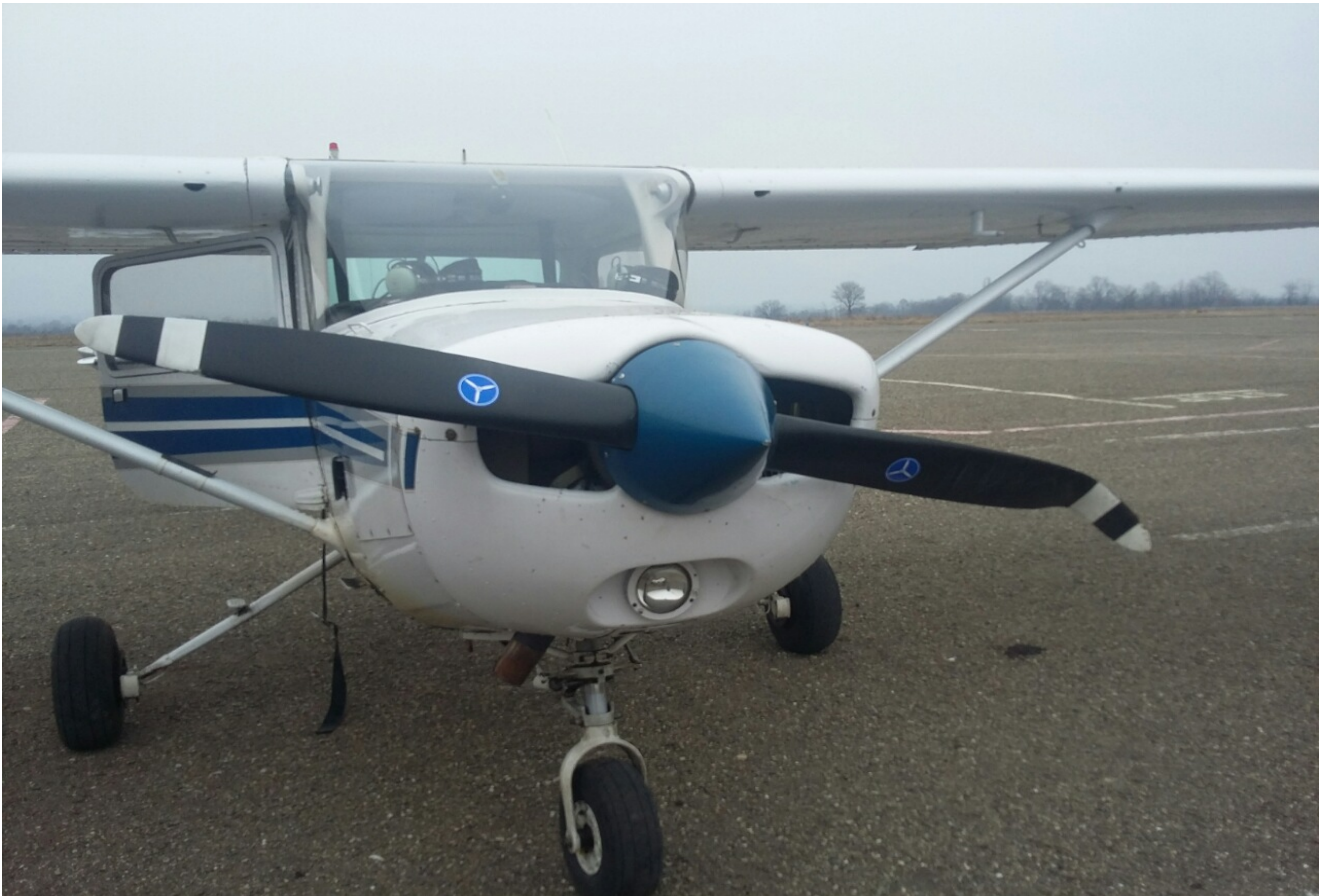
1.3.საჰაერო ხომალდის დაზიანება

საჰაერო ხომალდმა სადრენაჟე არხში გადავარდნის შედეგად მიიღო კონსტრუქციის შემდეგი სახის დაზიანებები:

ფუზელაჟი - დაზიანებულია რადიოსადგურის მიმღებ-გადამცემი ანტენის კორპუსი, ხოლო ფუზელაჟი დაზიანების გარეშე.

ფრთები - დეფორმირებულია მარცხენა ნახევარფრთის ბოლო ორი სექცია და პლასმასის გარშემომდენი, დეფორმირებულია მარცხენა ელერონი, ხოლო მარჯვენა ფრთა დაზიანების გარეშე.

სხ-ის კუდი და მართვის სისტემა - დაზიანებულია სიმაღლის საჭის მარცხენა გარშემომდენი და სადგომზე დასაბმელი კუდა კვანძი. საჰაერო ხომალდის მართვის სისტემები დაზიანების გარეშე.

შასი - მარჯვენა ძირითადი საყრდენის მუხრუჭის ცილინდრების ბლოკზე აღინიშნება სამუხრუჭო სითხის გაჟონვა, დაზიანებულია მარცხენა ძირითადი საყრდენის გარშემომდენი.

ძრავა, ხრახნი და საწვავის სისტემა - ძრავზე Lycoming O-235-L2C ვიზუალური დაზიანებები, ზეთის და საწვავის ჩამონაწვეთები არ აღინიშნება. ამძრავის კბილანა მექანიკური დაზიანებით, ძრავის გარსშემომდენის ქვედა სექციაზე აღინიშნება მრავლობითი ბზარები. ძრავის ხრახნი დაზიანებულია. საწვავის სისტემის მილებზე და მოწყობილობებზე ვიზუალური დაზიანებები არ აღინიშნება.
