საქართველოს ეკონომიკისა და მდგრადი განვითარების სამინისტროს
სამოქალაქო ავიაციისა და საზღვაო ტრანსპორტის სფეროებში
მომხდარი სატრანსპორტო შემთხვევებისა და ინციდენტების მოკვლევის
ბიურო

ავიაკომპანია „ავიატორი +“-ს მიერ ექსპლუატირებულ
ვერტმფრენზე BELL-505, სახელმწიფო სარეგისტრაციო ნიშანი 4L-
ADJ, 2019 წლის 6 ივნისს „ყაზბეგი“-ს მუნიციპალიტეტში ფრენების
შესრულებისას, მომხდარი საავიაციო შემთხვევის მოკვლევის წინასწარი
ანგარიში

ვერტმფრენის ტიპი	BELL-505
სახელმწიფო სარეგისტრაციო ნიშანი	4L-ADJ
მესაკუთრე	დეიდენტიფიცირებულია
ექსპლუატანტი	შპს ავიაკომპანია "ავიატორი +"
შემთხვევის დრო და თარიღი	10სთ. 57წთ. (ადგ.დრო) 06.06.2019 წ.
შემთხვევის ადგილი	"ყაზბეგი"-ს მუნიციპალიტეტი დაბა „სტეფანწმინდა“
გეოგრაფიული კოორდინატები	N 42°38' 59" E 44°38' 49"

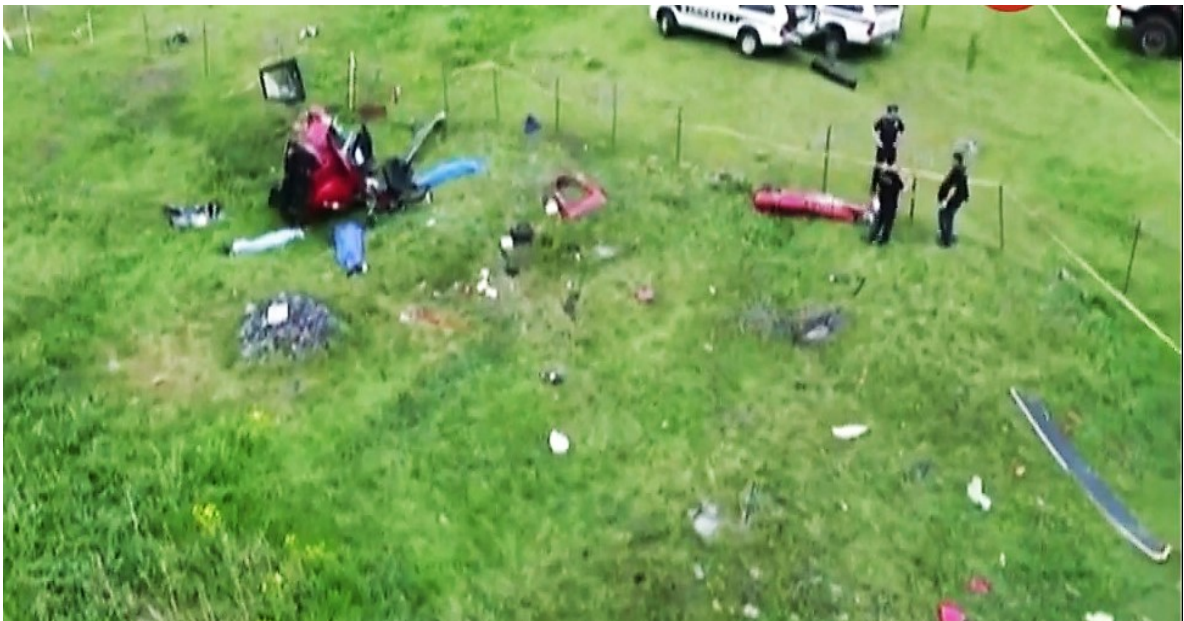
1.12. მონაცემები ნამსხვრევებსა და შეჯახებაზე

ვერტმფრენი მიწასთან პირველი შეჯახების შემდეგ, ინერციით ღობის რკინის ბოძებთან შეჯახებით და რამდენიმე ბრუნვითი მოძრაობის შედეგად დაიმსხვრა და გაჩერდა პირველი შეხების ადგილიდან 43 მეტრში, ფრენის მიმართულების (ჩრდილო-აღმოსავლეთის

საავიაციო შემთხვევის ადგილზე, ვერტმფრენის გარშემო მთელ პერიმეტრზე მიმოფანტულია ვერტმფრენის სხვადასხვა ფორმის მინის, პლასტამის და ლითონის მცირე ფორმის ნამსხვრევები.

ვერტმფრენის ფიუზელაჟის კონსტრუქცია მთლიანად დაზიანებული და დანაწევრებულია. ფიუზელაჟის ძირითადი ნაწილი მიწაზე დევს მარცხენა გვერდზე გადაბრუნებულ მდგომარეობაში. ფიუზელაჟის ის ნაწილი სადაც ძრავი, რედუქტორი და სხვა აგრეგატებია განლაგებული, რედუქტორით ქვევით დევს მიწის ზედაპირზე. მეორე ნაწილი მოცილებულია ფიუზელაჟს, იატაკთან და პილოტის კაბინასთან ერთად ზემოდან ადევს ფიუზელაჟის ძირითად ნაწილს. პილოტის კაბინის შემინვა დამსხვრეულია, კარებები მოგლეჯილია, პილოტის მართვის ინსტრუმენტების დაფა მოგლეჯილია და დევს ვერტმფრენიდან მარცხენა მხარეს. მარჯვენა გარმინის დისპლეის ეკრანი ჩამსხვრეულია. მფრინავების წინა ორი სავარძელი ადგილზეა დამონტაჟებული. მარცხენა სავარძელი მთლიანია, საზურგე გატეხილია შუა ნაწილში, მგზავრის
